# VEDLIGEHODELSESPLAN

E/F HVEENSVEJ 6-12  
Hveensvej 6

12-12-2016

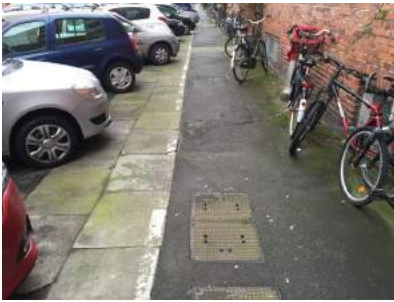
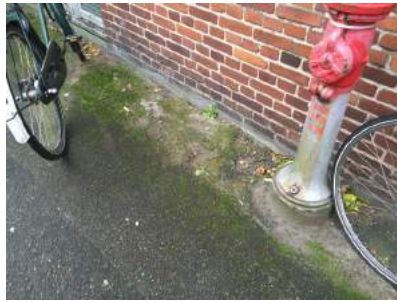
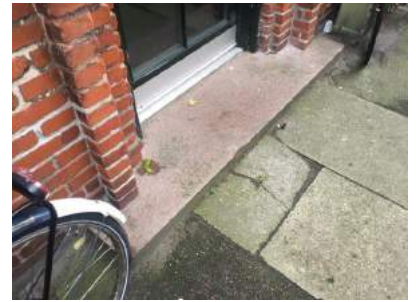
## 01 Belægning på gadesiden

| Omfang | <p>Belægningen på gadeside er udført med betonfliser og asfalt. Ved hoveddøre er trappesten udført i granit og i fin stand. Asfaltbelægningen fremstår ujævn, med flere efterreparationer.</p> <p>Betonfliser lagt i bånd fra fortov mod opgangsdøre tilhører foreningen og udgifter hertil er medtaget i rapporten. Det bør undersøges, hvorvidt fortov udført i betonfliser tilhører kommunen, som i givet fald skal afholde udgifter hertil.</p> <p>Belægning har generelt fald væk fra bygningen, dog er flere områder med asfaltbelægningen undermineret og bør oprettes. Betonfliser, hvoraf flere er undermineret og knækket, fremstår i mindre god stand.</p> <p>Langs facaden er flere områder med mosbegrøning. Denne begrøning holder på fugt og bør derfor fjernes, så overfladevand uhindret kan løbe mod rist.</p> <p>Ligeledes langs facaden findes beplantning, som - hvis den bliver for voldsom - giver risiko for fugtophobning og beskadigelse af facaden og begrøninger derpå. Beplantningen bør derfor beskæres årligt. Udgiften til dette vil ikke blive medtaget i rapporten, da foreningen selv kan forestå dette.</p> |

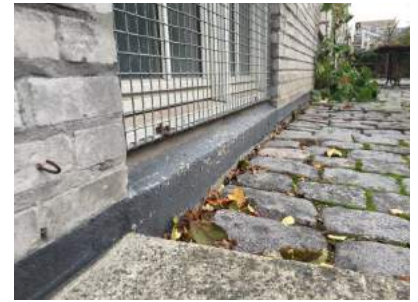
03 Sokkel mod gaden og gården

| Omfang | <p>Bygningen er opført på støbte betonfundamenter, til ca. 60 cm over terrændæk. Her er ydervægge i teglsten opmuret. Ved terræn er påført sokkelpuds, som er ført til eller under terræn. I sokkelpudsens enkelte revner og afskalninger, som vurderes primært at være af kosmetisk art. Enkelte bør udbedres for at forhindre skader på underliggende konstruktioner.</p> <p>Der er angreb på sokkelpuds/beton af salt, formentlig hidrørende fra saltning af belægning i vinterperioden. Udviklingen af salt skader holdes under observation, så eventuelle skader kan udbedres i tide.</p> |

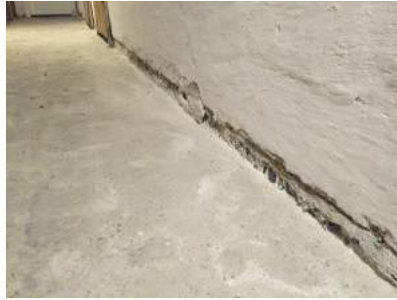
| Omfang | <p>Terrændæk er udført som traditionelt klaplag af beton. Flere steder ses afskalninger og der er enkelte revner og huller i klaplaget.</p> <p>I gangarealerne ses tydelige tegn på fugt, og da der øjensynligt ikke er kapillarbrydende lag under klaplaget, må det forventes, at der er et generelt fugtproblem under hele klaplaget.</p> <p>Det vurderes, at skader i gangarealer generelt er kosmetiske og ikke har indvirkning på terrændækkets funktion. Terrændækket vurderes generelt, at have tilstrækkeligt underlag i form af jord. Der er afsat beløb til reparation af gangarealerne, som vist nedenfor.</p> |

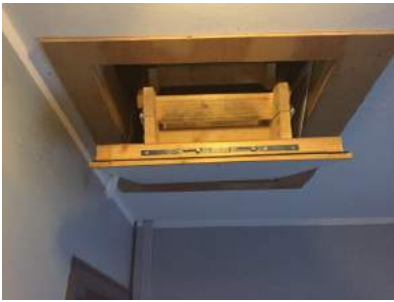
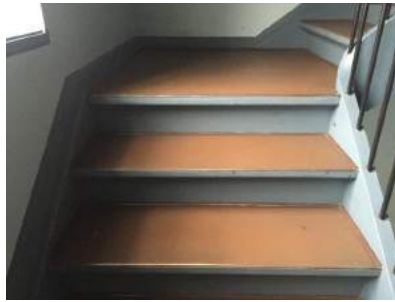
| Omfang | <p>Hovedtrappe fremstår i original stand. Indgangsreposer er udført med terrazzo, denne havde udpræget revnedannelse i flere opgange, hvor jernprofiler er blottet. De store revnedannelser bør undersøges nærmere, og der vil derfor blive afsat beløb i rapporten til denne. Revnerne kan udvikle uoprettelige skader på underlæggende konstruktioner, udbedring er derfor nødvendigt. Trappeløbende fra stueetage til 4. sal er udført med linoleum, som alle virker i rimelig stand. Vægge og undersider af trappeløb er overordnet i intakt og god stand.</p> <p>Loftstrappe til tagrum i nr. 12 er defekt og bør udskiftes.</p> <p>Hovedtrapperne er generelt i god stand, der vil derfor kun blive afsat beløb til undersøgelse af indgangsreposer i rapporten. Skadens omfang er ukendt og der vil som en groft skøn blive afsat kr. 30.000 pr. opgang.</p> |

| Arbejde | Mængde | Enhed | Enh. pris | Pris i alt |
|---|---|---|---|---|
| Undersøgelse af skader på 4 stk. reposer | 1 | skøn | kr. 10.000,00 | kr. 10.000,00 |

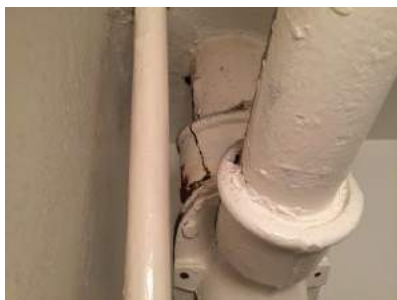
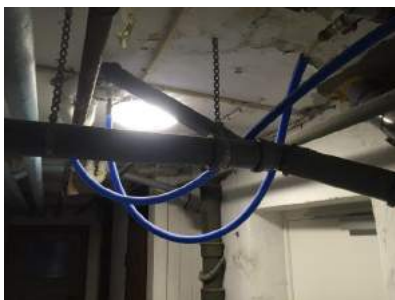
| Omfang | <p>Faldstammer blev besigtiget stikprøvevis ved besøg i lejligheder og færdsel i fællesområder. De besigtigede faldstammer er i mindre god stand. Flere steder fremstår faldstammer med gennemslag af rust og flækkede muffer.</p> <p>Mange faldstammer fremstår med reparationer med varierende materialer. Da ikke alle lejligheder er besigtiget, er det svært at give et fyldestgørende billede af standen af faldstammer. Men på baggrund af det besigtiget anbefales en snarlig udskiftning, alternativt kan muligheden for relining af faldstammer undersøges.</p> <p>Det anbefales, at der udføres tv-inspektion af kloaker af anerkendt tv-inspektør.</p> |
